Verbindungen

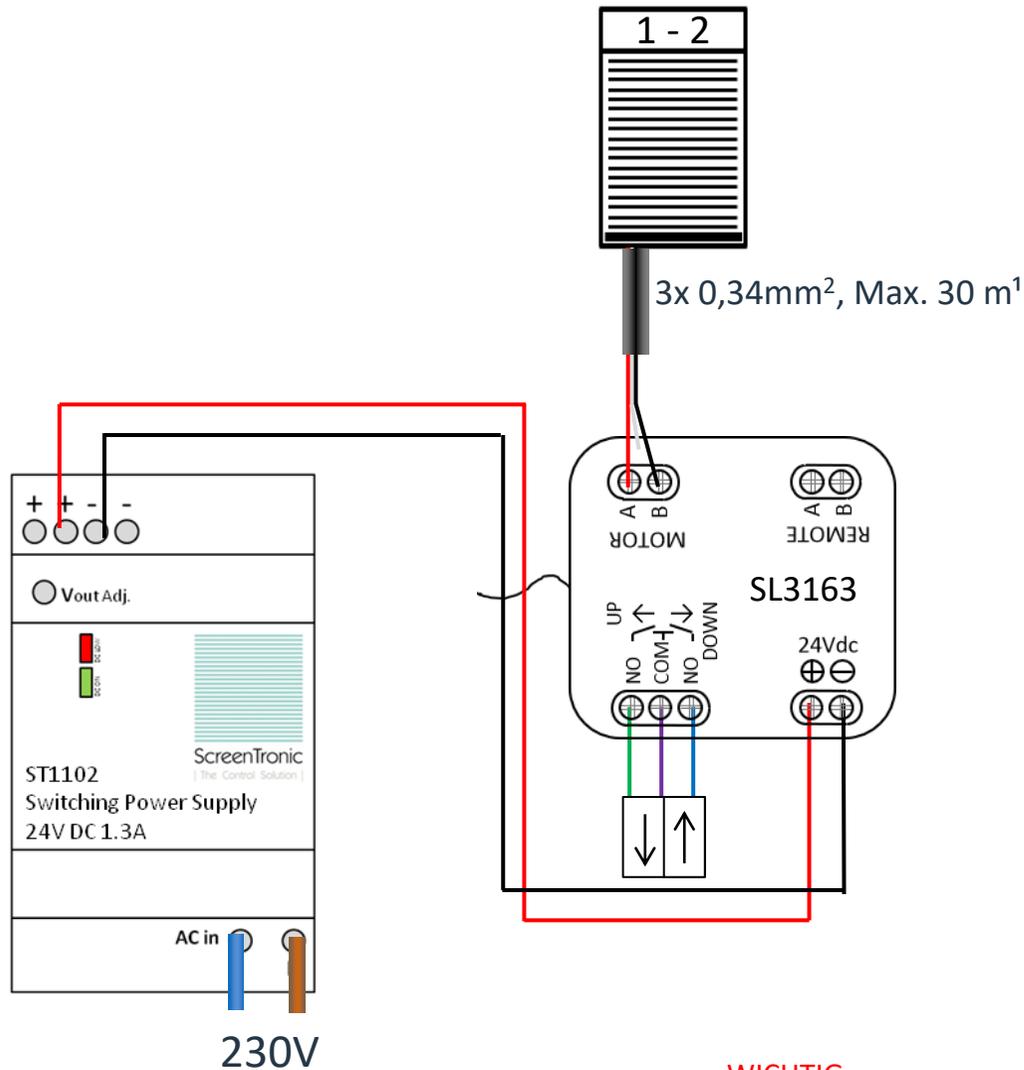
**WICHTIG.**

- Alle Motorleitungen müssen pro Fenster zur Steuerung geführt werden.
- Rot und Schwarz sind mit dem Steuermodul verbunden.
- Weiß muss für zukünftige Wartungsarbeiten verfügbar sein.
- Die Verkabelung mehrerer Motoren darf nicht in Reihe erfolgen.
